BEHAVIOR OF STRUCTURES LOCATED IN THE ZERO ZONE OF TARQUI IN MANTA, DURING THE EARTHQUAKE OF 2016

R. Aguiar ^(1,2), A. Vega ⁽²⁾, M. Fioravanti ⁽²⁾, J. Intriago ⁽²⁾, R. Mero ⁽²⁾,
P. Moreira ⁽²⁾, W. Salguero ⁽²⁾, D. Luzardo ⁽²⁾

ABSTRACT

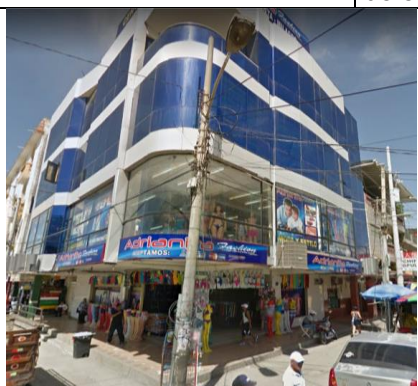
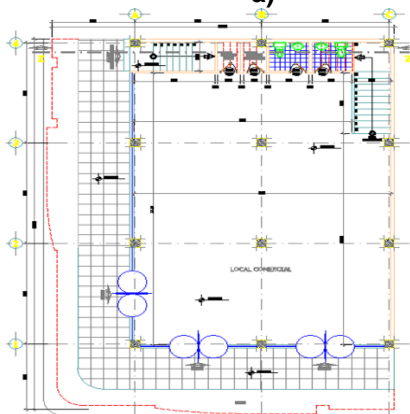
En estructuras conformadas por vigas y columnas, sin muros de corte, se presenta la pérdida total de un piso o de varios pisos, un ejemplo de ello se presenta en el Edificio Adrianita que se indica en el siguiente apartado, era una edificación de 4 pisos en la que colapsó el tercer piso, como se observa en la figura 2 b.

MATERIAL	# DE PISOS	AÑOS	UBICACIÓN	DIRECCIÓN
Hormigón Armado	4	5	Esquinero	Calle 101 y Av. 109
TIPOLOGÍA		FALLA		
Edificio de Hormigón Armado adosado en dos lados con columnas de 45*45 cm primeros pisos, 40*40 cm tercer piso y 35*35 último piso. Vigas peraltadas de 25*45 cm y 20*40. Espesor de la losa 25 cm		Colapso del tercer piso y consecuencia de ello es que el piso cuarto se asentó en el tercer piso. El Edificio falló por torsión, ver figura 8b en que se aprecia que la diagonal del edificio se rotó hacia la derecha. Edificio en Tarqui no hubo víctimas mortales; construcciones adyacentes permanecen en pie.		
CIMENTACIÓN		OBSERVACION		
Zapatas corridas.		La estructura presentaba volados muy grandes en sentido X de 2.20m y en sentido Y de 3.80m. A más de ello es un edificio abierto.

Figura 2 Edificio Comercial Adrianita; **a)** Antes del sismo; **b)** Después del sismo; **c)** Vista en planta; **d)** Estado actual

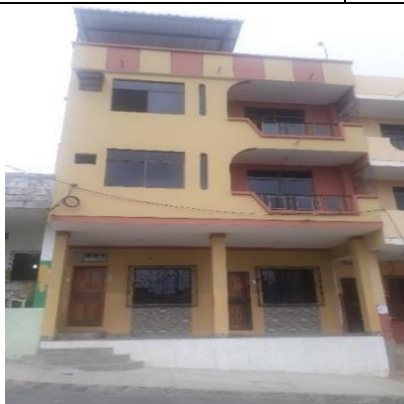
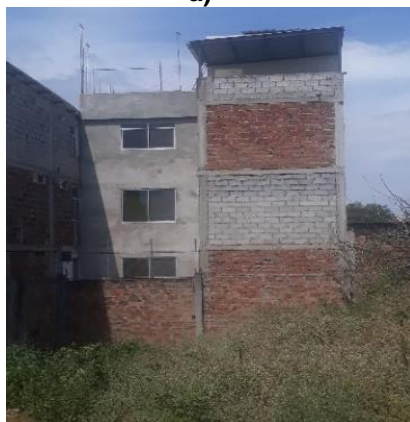
Material	# de Pisos	Años	Ubicación	Dirección
Hormigón Armado	4	15	Interior	Calle 105 y Av. 109.
Tipología		Falla		
Estructura de 4 pisos, con columnas de 0.30*0.30 m y 0.25*0.30m. Vigas de 0.20*0.40 m. Losa de 0.20 m alivianada. Hormigón de 21 MPa.		Daño en losa del segundo piso. Daño entre moderado y extensivo en mampostería de ladrillo, a partir de primera planta alta en paredes interiores y exteriores.		
Cimentación		Observaciones		
Zapatas Aisladas.		La estructura no fue reforzada; solo se reparó la losa sin inyecciones de resina epóxica. Figura 3 b.

Figura 3 Edificio Gustavo Mero; **a)** Fachada frontal de edificación; **b)** Grietas en losa; **c)** Fachada posterior de la edificación; **d)** Fisura en mampostería.

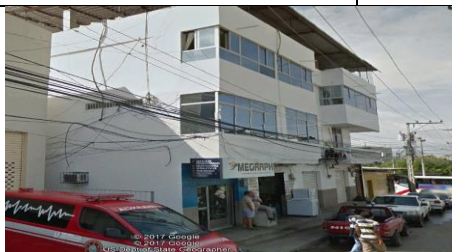
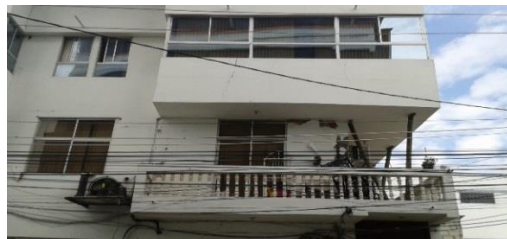
MATERIAL	# DE PISOS	AÑOS	UBICACIÓN	DIRECCIÓN
Hormigón Armado	3	15	Intermedia	Calle 104 y Av. 114. Tarqui.
Tipología		Falla		
Estructura de una planta baja, y dos pisos altos; con 6 ejes de columnas en sentido longitudinal y 3 en sentido transversal; las dimensiones típicas de columna son de 30*30 cm, y las vigas son de 20*30 cm.		La edificación presentó graves daños estructurales, específicamente en dos de las columnas de fachada, además de una deflexión de 8 cm en una parte del volado.		
CIMENTACIÓN		OBSERVACIÓN		
Plintos aislados. La estructura se halla en perfil de suelo tipo D.		A la estructura se les hizo el refuerzo metálico a las columnas reventadas con acero A572 grado 50, además de reemplazar la cimentación de las columnas dañadas, (plintos). El volado flexionado se reparó empachando las losas con placas metálicas, teniendo como empachado de fuerza las vigas.

Figura 4 Residencia en zona cero; **a)** Vivienda antes del terremoto; **b)** Fachada después del terremoto; **c)** Daño en columna de fachada; **d)** Daño en columna central; **e)** Refuerzo metálico.

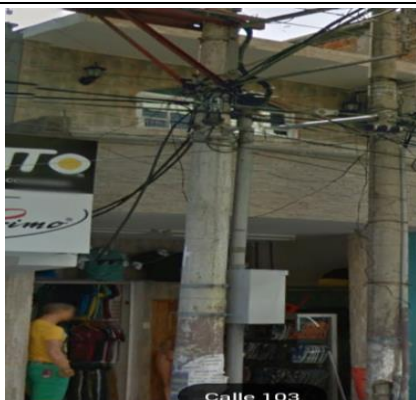
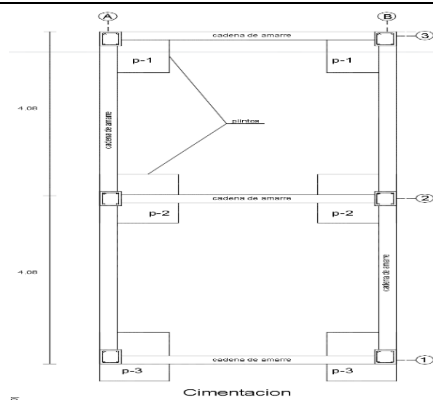
MATERIAL	N° DE PISOS	AÑOS	UBICACIÓN	DIRECCIÓN
Hormigón Armado	2	<10	Intermedio	Calle 103 y Av 107
TIPOLOGÍA		FALLA		
Es una estructura con 3 ejes de columnas en sentido transversal (X), y 2 ejes de columna en sentido longitudinal (Y); la dimensión típica de columna es de 35/25 sent. (X) y 25*35 sent. (y) cm, igual en todos los pisos; todas las vigas son de 20*20 cm.		La edificación no presentó fallas estructurales post el sismo del 16 A, pero si presentó daño considerable a nivel de mampostería adosadas. En sentido transversal la estructura tuvo debidas de piso altas.		
CIMENTACIÓN		OBSERVACIÓN		
Zapatas Aisladas		La estructura es regular en planta y en elevación. Al momento del sismo la estructura se comportó adecuadamente.

Figura 5 Residencia Arauz; a) Fachada de la residencia; b) cimentación de la residencia; c) Grietas en las paredes adosadas; d) Fisuras a nivel de losa;

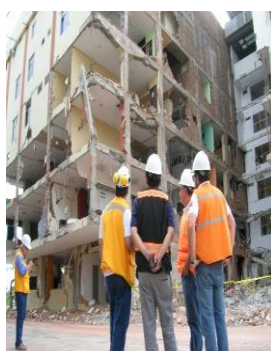
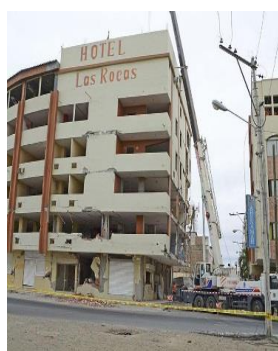
Material	# de Pisos	Años	Ubicación	Dirección
Hormigón Armado	6	35	ESQUINERO	Calle 101 esquina y Avenida 106 y 105.
Tipología		Falla		
Edificación compuesta por un sistema de columnas de secciones variables y vigas bandas. Con voladizos de 4m.		Presento daños extensivos en mampostería, así como en elementos estructurales que estaban adyacentes a un edificio vecino.		
Cimentación		Observaciones		
Cimentación Zapata Aislada de 1.6m x1.6m		Se decidió que el edificio quedara de 3 pisos pero en el derrocamiento no tomaron las precauciones del caso y la estructura colapsó.

En el Hotel "Las Rocas" (Código 6) el valor promedio de la relación H/T es 14,88 valor bajo y tuvo bastante daño en los elementos estructurales por lo que sus dueños decidieron derrocar los tres pisos superiores; para dejar el Hotel con los tres pisos inferiores, empezaron a derrocar, primero en forma manual, pero como este procedimiento les demandaba mucho tiempo, decidieron subir una excavadora con la

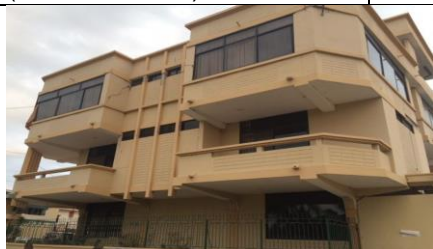
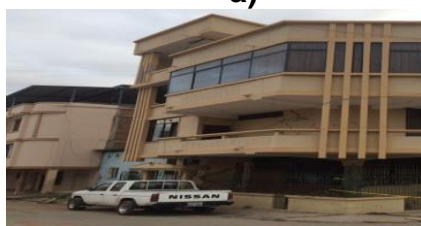
Material	# de Pisos	Años	Ubicación	Dirección
Hormigón Armado	4	19	Esquinero	Avenida 104 y calle 107
Tipología		Falla		
Estructura con 4 ejes de columnas en sentido X y 3 ejes en el sentido Y, la dimensión típica de columna es de .30*.30 cm, y sube igual en todos los pisos; las vigas de .50*.20 cm de igual manera para todos los pisos. Losa plana de 20 cm de espesor; en voladizos las vigas son de 30 de alto.		Daño leve y moderado en mampostería de todos los pisos. En base a las derivas obtenidas muy probablemente existió daño en elementos estructurales.		
Cimentación		Observaciones		
2 plintos de (1.60*1.60*0.25), 2 plintos de (1.80*1.80*0.30), 4 plintos de (1.5*2*0.25), 4 plintos de (1.60*1.80*0.25)		Actualmente la edificación se encuentra deshabitada pero no ha sido reparada.

Figura 8 Edificio Italo Quijje; **a)** vista lateral derecha; **b)** daño en mampostería; **c)** vista frontal; **d)** fisuras diagonales

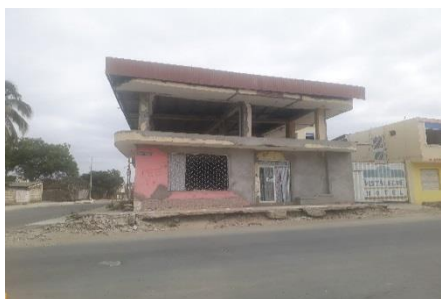
Material	# de Pisos	Años	Ubicación	Dirección
Hormigón Armado	5	6	Esquinero	Av. Malecón Tarqui y Calle 106
Tipología		Falla		
Estructura de 5 pisos con 8 ejes en sentido transversal y 3 en el sentido longitudinal. Columnas de 45x45 cm y vigas de 45x35 en todos sus pisos.		Falla por aplastamiento de columnas en nudo inicial del tercer piso con hundimiento de 7cm. También hubo daño en vigas. Daño generalizado en mampostería. Este bloque estructural se construyó primero y no tuvo buen control de la construcción.		
Cimentación		Observaciones		
Plinto aislada de 2.60x2.60 m		Decidieron derrocar los tres pisos superiores desde ejes 4 a 7 de tal forma que se tiene una estructura de dos pisos, pero en el sector de gradas es de 5 pisos, lo que significa que probablemente piensan subir los pisos derrocados.

Figura 9 Hotel Vista Alegre; a) Fachada frontal después de reparación; b) Daño en mampostería planta baja; c) Daño en fachada lateral de mampostería; d) fachada lateral daños en columnas.

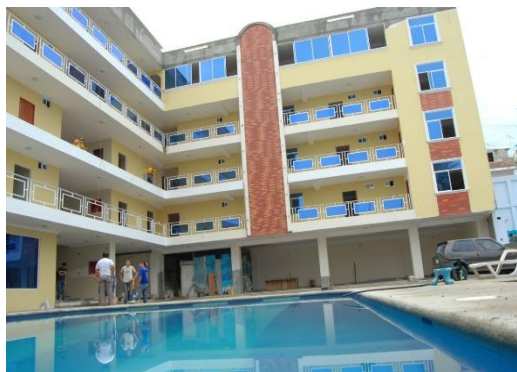
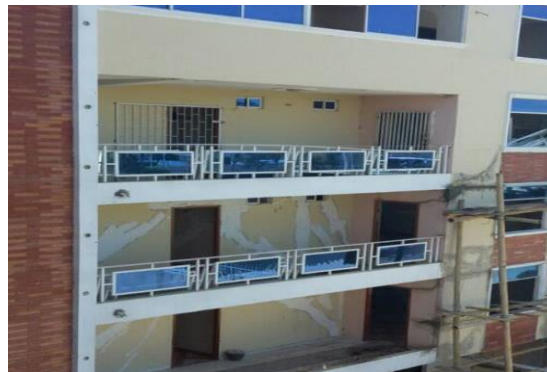
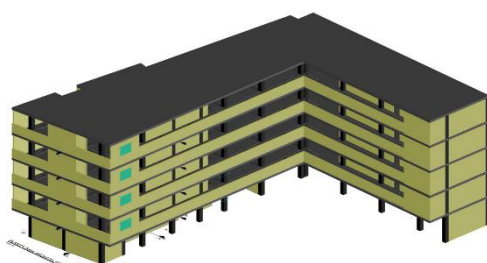
Material	# de Pisos	Años	Ubicación	Dirección
Hormigón Armado	5	6	Esquinero	Av. Malecón Tarqui Calle 106
Tipología		Falla		
Estructura de 5 pisos con 6 ejes de columnas en sentido longitudinal y 2 en el sentido transversal. Columnas de 45x45 cm y vigas de 45x35 en todos sus pisos. Losa alivianada de 25 cm.		Tuvo daño en la mayor parte del edificio pero solo la mampostería. Muy probablemente existe daño en elementos de hormigón armado.		
Cimentación		Observaciones		
Plinto aislado de 2.60x2.60 m		En la actualidad han reparado las fisuras que tuvo la edificación. Estructura con piso blando.

Figura 10 Hotel Vista Alegre; **a)** Fachada frontal antes del sismo del 16 abril; **b)** Fachada frontal después de reparaciones; **c)** Vista espacial; **d)** Daño en Mampostería.

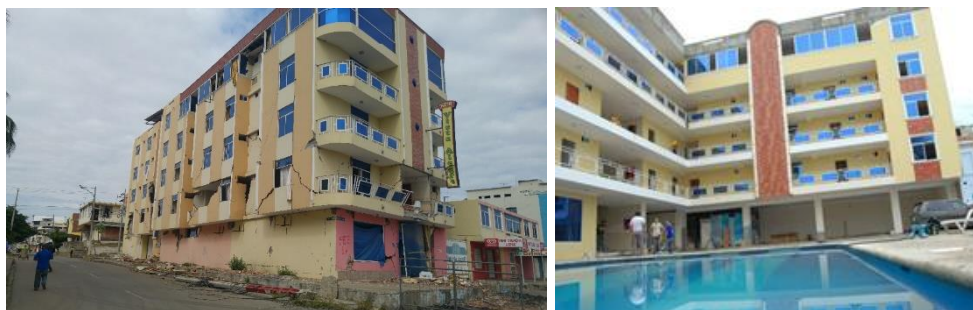
Un caso especial, dentro de los edificios analizados corresponde al Hotel “Vista Alegre” que se encuentra en la Zona 3, y está compuesta por dos bloques estructurales, el primero de ellos se indica en la figura 11 a, que muestra como quedó el edificio después del terremoto, por fuera se aprecia gran daño en mampostería y en la parte posterior en sentido perpendicular se construyó el bloque dos, una parte de este bloque se halla en la continuación del Bloque uno.

Figura 11 Hotel Vista Alegre; a) Vista exterior después del terremoto; b) Vista Interior antes del terremoto de 2016; c) Primera planta alta.

En la figura 11 b, se ve al fondo el bloque estructural 2, esta fotografía fue tomada antes del terremoto de 2016. Lo cierto es que primero se construyó el Bloque estructural uno y al parecer no hubo un control adecuado de la construcción, lo que originó que este bloque presente mayor daño que el bloque estructural dos en que hubo mejor control y prueba de ello es que actualmente se mantienen los 5 pisos de esta edificación en contraste con el Bloque uno en que han derrocado los tres pisos superiores.

La figura 11 c, corresponde a una vista de la primera planta alta, en ella se observa que en el eje 11 hay doble columna y doble pared, ya que existe junta de construcción. Inicialmente el Hotel llegaba hasta esa junta.

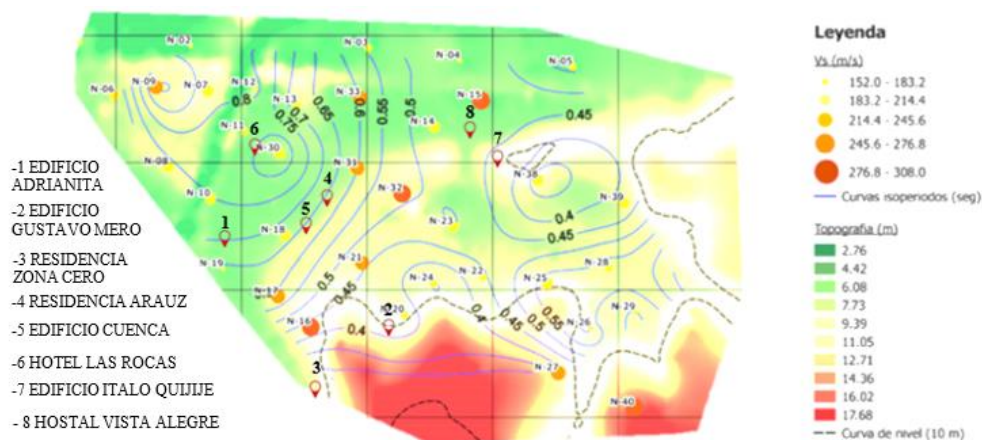
En la figura 12, se presenta curvas con iguales períodos de vibración del suelo, hallados por Geoestudios (2016) para la Zona Cero de Manta y con colores se indica la topografía del sector. Se aprecia que la parte más baja se halla a una altura sobre el nivel del mar entre 2 y 4 m, mientras que la parte más alta se encuentra a una altura comprendida entre 16 y 18 m.

La zona cercana al mar tiene períodos de vibración del suelo que varían entre 0.5 y 0.8 segundos; en cambio en las zonas altas el período de vibración del suelo está alrededor de 0.5 segundos. En este mapa se han ubicado las 8 edificaciones estudiadas con el propósito de ver si el período de vibración de la estructura es igual o similar al período de vibración del suelo. En caso de existir esta aproximación se puede decir que hubo amplificación de las ondas sísmicas o que las estructuras entraron en resonancia.

Figura 12 Períodos de vibración del suelo y curvas de nivel.

En el sector con períodos de más de 0.7 segundos se tiene el Edificio Adrianita y El Hotel Las Rocas, que tuvieron un mal comportamiento sísmico. Es verdad que eran estructuras frágiles con valores de H/T , bajos, que tuvieron deficiencias estructurales una prueba de ello se indica en el siguiente párrafo pero el período del suelo y la velocidad de la onda de corte, si influyó en la respuesta sísmica.

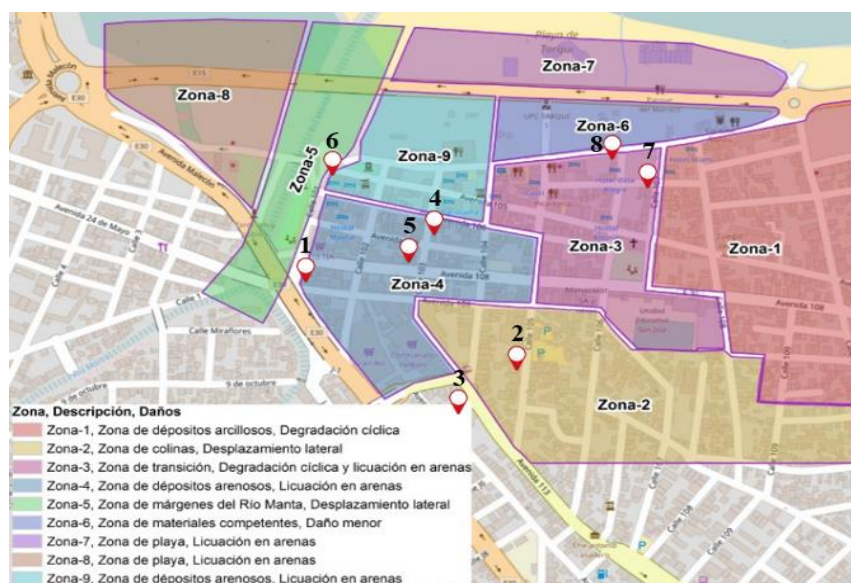
En la figura 13 se presentan las zonas donde existe una alta probabilidad de que se tenga licuefacción de los suelos y están identificadas por las zonas 7 y 8; en estas zonas no se encuentran las estructuras estudiadas en este artículo.

El Edificio “Adrianita” que colapsó durante el terremoto se halla en la zona 4 que es una zona de terrenos arenosos, con probable licuefacción de suelos. Pero en esta zona 4 también se hallan la residencia Arauz y el edificio Cuenca, que tuvieron poco daño estructural de tal manera que no se ve una relación directa entre el daño de las estructuras y el potencial grado de licuación del suelo.

Figura 13 Características geotécnicas y zonas de licuefacción.
